災害発生情報 No.72

2014. 10. 20
(社) 筑西労働基準協会

【はさまれ災害】

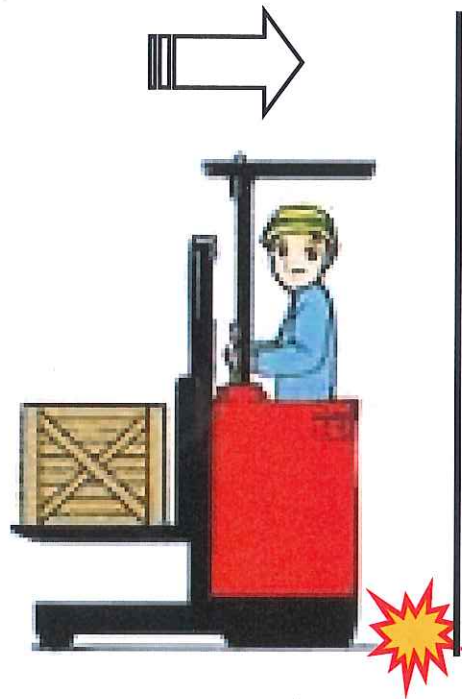
業種	倉庫業	経験	10年	年齢	36歳	男女	男性
発生月	—————	発生時刻	1時30分				
発生状況	リーチフォークリフトでの業務終了後、フォークリフト充電場所にバックで止めようとしたところ、完全に停止する前に降りようとして壁とフォークリフトの間に左足をはさまれた。						
負傷の程度／部位	左足関節骨折			休業見込	3か月

本件のように**完全に停止していないフォークリフトでの災害は意外に多く**、毎年のように複数の災害が発生しています。

考えられる原因の一つにリーチフォークリフトのような立席タイプの普及が考えられます。カウンターバランスフォークリフトのような乗用タイプは、車と同様に停止しないと降りられません。しかし、立席タイプは直ぐそこに地面があるため、見切りで降りてしまいがち。そこへ数トンもの重量があるフォークリフトが迫ってきます。

フォークリフトが停止する直前というのは、どうしても気が緩みます。その瞬間には**「危険」**が潜んでいます。

- 1 運転手が運転席を離れるときは、アクセルペダルから足を離すだけでなく、変速レバーを中立に戻し、フォークリフトの停止を確認してから降車します。
- 2 充電場所はスペースの関係で壁際などが多いですが、壁際に寄せすぎない、少し離れた位置に設置しましょう。
