災害発生情報 No.91

2016. 9. 14
(一社) 筑西労働基準協会

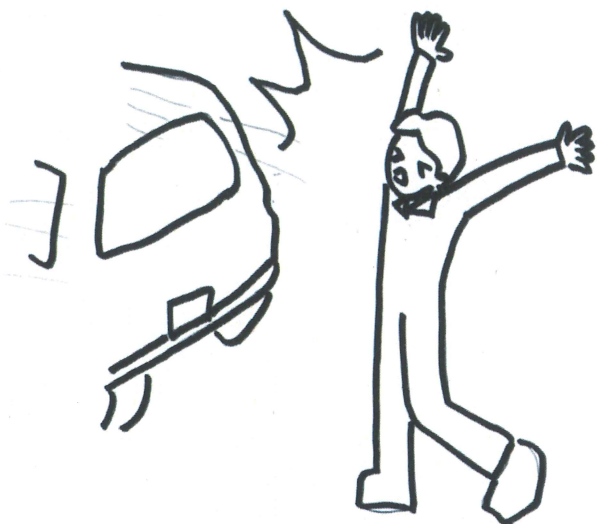
業種	小売業	経験	13年	年齢	60歳	男女	男性
発生月	_____		発生時刻		15時00分		
発生状況	整備室で自動車の修理を終え、自動車を後進させて出庫する際に、運転者は、自動車後部に被災者がいることに気付かず発進した。被災者も自動車の発進に気付くのが遅れ、被災者と自動車が衝突し、被災者が転倒し、負傷した。						
負傷の程度/部位	左肩・左腰打撲			休業見込		4日

本件事故では、後進した運転手は、後方の注意確認を怠っていたかもしれません。ただ、自動車の出入りの激しい整備室前を、なぜ被災者は歩いていたのでしょうか。会社は安全通路を定めていたのでしょうか。

運転手が不安全行動をしても、立ち入り禁止の柵やカラーコーンがあれば被災者との衝突は回避できたかもしれません。会社に安全通路の定めがなされ、表示されていれば、被災者はその場所を歩かなかったかもしれません。社内の習慣として、バック時のクラクションや、車庫の前での歩行者の注意確認が徹底されていれば、寸前に事故は防げていたかも知れません。本件事故は休業4日の怪我ですが、過去には、同僚に気付いて、止まろうとして、操作を誤って轢き殺してしまう悲惨な事故も起きています。本件事故のあった会社様では、事故後、後進時は誘導員が誘導を行うこととされました。今までなかった誘導員の習慣を職場に定着させるには、時間と、繰り返しの注意喚起と、繰り返しの教育が必要となります。会社様の対策が実を結んで、同種災害が二度と起こらないことを祈っています。
