災害発生情報 No.95

2017. 1. 13

(社) 筑西労働基準協会

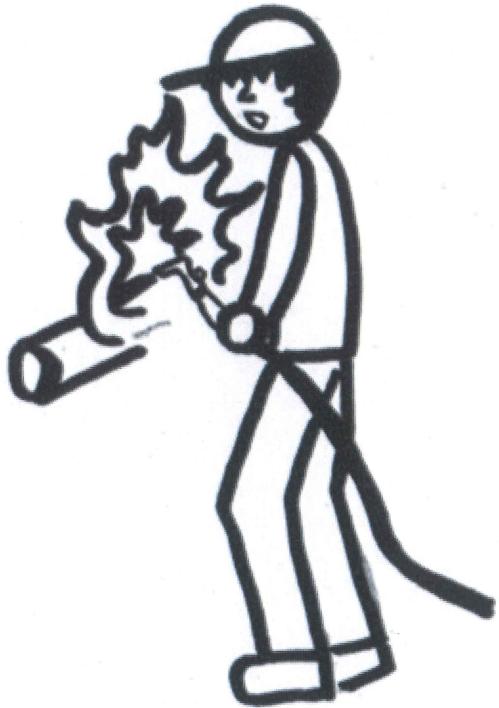
業種	廃品回収業	経験	10年	年齢	33歳	男女	男性
発生月	3月			発生時刻		16時00分	
発生状況	工場内で、溶断作業中に炎が上がり顔面を火傷した。						
負傷の程度／部位	顔面火傷			休業見込	2週間

○労働安全衛生規則第593条では、保護具の備え付けが義務付けられています。溶接・溶断作業には、保護面（保護眼鏡）や防塵マスク、手袋やサポーター等の使用を考えられます。本件災害については、保護具の使用状況は詳しく分かりませんが、災害の防止のために保護具の着用を徹底して頂きたいと思います。

○溶接・溶断作業においては、火災、爆発、有毒ガス中毒、酸素欠乏等の危険性もあります。

吹管（すいかん）の火炎は3000℃近い温度を持っており、溶接作業中に生じる火花は意外と遠くまで飛散する上、思ったほどすぐには消えません。易燃性の物が存在する場所での火気の使用は禁止されていますが、関連性の薄い作業が周囲で行われている場合、一時的だからと軽い気持ちで周囲に可燃物を置いてしまうことや、堆積した木屑に無頓着であることが考えられます。溶接作業担当者だけでなく、同じ場所で作業している全員での注意が必要となります。
