災害発生情報 No.96

2017. 2. 14
(一社) 筑西労働基準協会

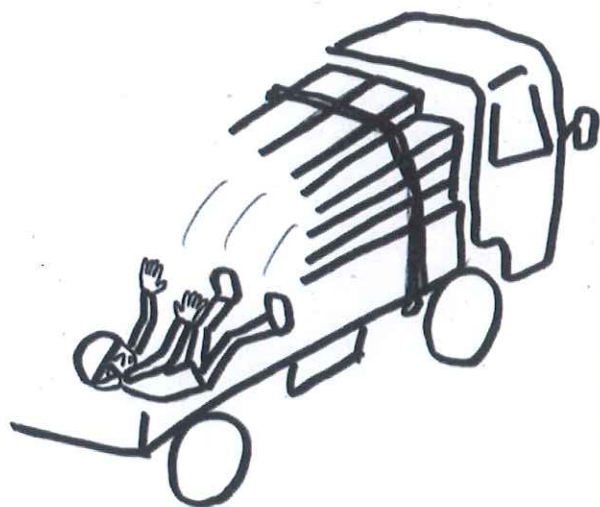
業種	貨物自動車運送業	経歴	28年	年齢	56歳	男女	男性
発生月	11月		発生時刻		13時 30分		
発生状況	荷の積み込み作業を終え、荷台上で移動した際にバランスを崩し、落下した。						
負傷の程度／部位	右橈骨骨折			休業見込		3週間

○本件災害については、被災者の事業主である、陸運事業者が、作業者に保護帽を着用させることや、安全帯の使用をすべき場所であれば安全帯を使用させること、また、作業手順書を定め安全衛生教育を行うこと、各種用具の点検を行わせることなどが必要になりますが、荷主の会社様でも、プラットホームや架台の設置により、荷台上での作業が避けられなかったか、ご検討をお願いしたいと思います。荷台上での作業は、やむを得ない場合に限られます。
