災害発生情報 No.99

2018. 7

(一社) 筑西労働基準協会

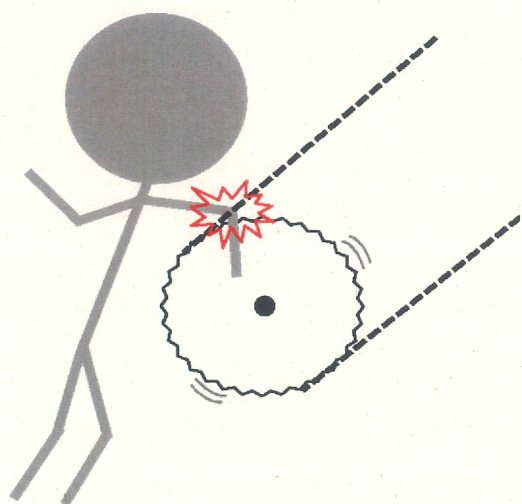
| 発生状況 | 回転する歯車に付着したホコリをエアークンプレッサーで吹き飛ばしていたとき、動いているチェーンに近づきすぎたことから、作業服の左袖がチェーンに触れたことによって、左腕が歯車に巻き込まれてしまった。 | | | | | | |
| 負傷の程度/部位 | 左前腕の裂傷 | | 休業見込 | | 1ヶ月 | | |

製造業では、機械設備の掃除、給油、検査、修理又は調整の作業等の非定常作業中において、作業効率を優先するあまり、機械の運転を停止せずこれらの作業を行うことによって、歯車若しくはローラーに腕等が巻き込まれる災害が多発傾向にあります。過去には死亡災害も発生していることから、労働安全衛生規則第107条を再確認するほか、関係労働者に対し、適切な作業方法を遵守させるよう安全教育を行うようことも重要です。また、スイッチを切っても、直ちに歯車等が停止せず、惰性で回転することが多々あるため、確実に歯車等を停止させるためブレーキを備えることも有効です。安全を最優先した、実効ある安全作業の定着を徹底するようお願いいたします。
