## 災害発生情報 No.153

令和7年5月

筑西労働基準監督署 安全衛生課

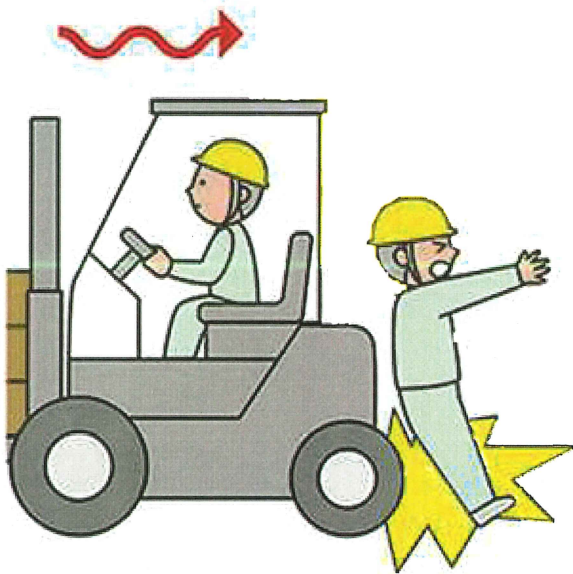
| 発生状況 | 被災者の後方で作業していたフォークリフト運転者が、被災者に気付かないままフォークリフトを後退させたため被災者に衝突してしまい、右足が巻き込まれ、足の指を数本骨折した。 | | | | |

フォークリフト運転者が後退時に後方の確認を怠ったこと、混在して作業をしていたため、相互に注意が行きとどかなかったことなどが考えられる。

(図はイメージ。「職場のあんぜんサイト」より。一部改変)

フォークリフトの「走行路」と作業者の「歩行通路」を線を引く等して分離する、作業計画を定め作業指揮者を選任し、その作業計画に基づき指揮を行わせることなどが考えられる。

【参考】関連する条文として、労働安全衛生規則第151条の7（接触の防止）、第151条の3（作業計画）、第151条の4（作業指揮者）といった規定があります。
